LOZÈRE - SAINTE-ÉNIMIE

Ancienne abbaye

PROJET DE RESTAURATION ET D'AMÉNAGEMENT de l'ensemble composé de la CHAPELLE SAINTE-MADELEINE, de l'AILE ORIENTALE, de la SALLE VOÛTÉE et de la SALLE POUJOLS

Août 2019

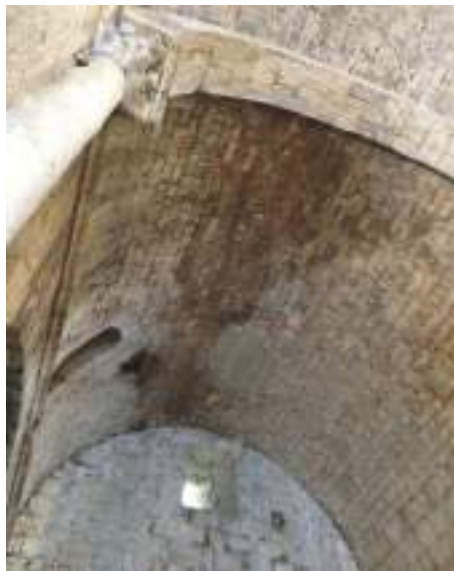
Des traces d'humidité apparaissent sur l'intrados de voûte de la travée Nord de l'aile orientale. Cette dernière est située au droit de la tour-donjon dont le niveau supérieur est exposé aux intempéries.

Humidité sur voûtement

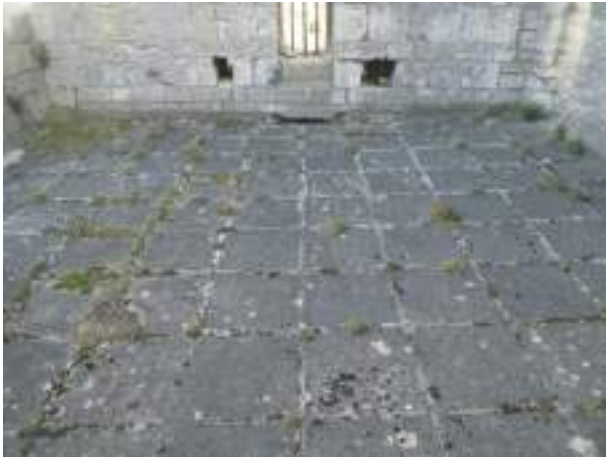
La présence de solins au ciment sont également propices aux infiltrations. Les mortiers de ciment se micro-fissent et éclatent en présence d'eau et de gel.

Terrasse en dalles ciment avec forme de pentes pour évacuation de eaux

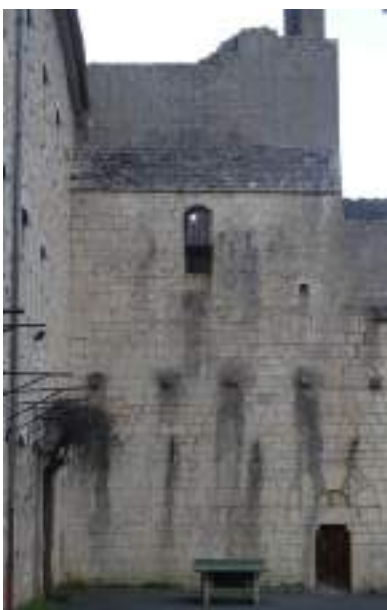
De nombreux parements extérieurs laissent apparaître des traces noires. Ces changements chromatiques visibles sur les élévations traduisent la présence d'humidité au sein des maçonneries.

Traces noires au droit des corbeaux

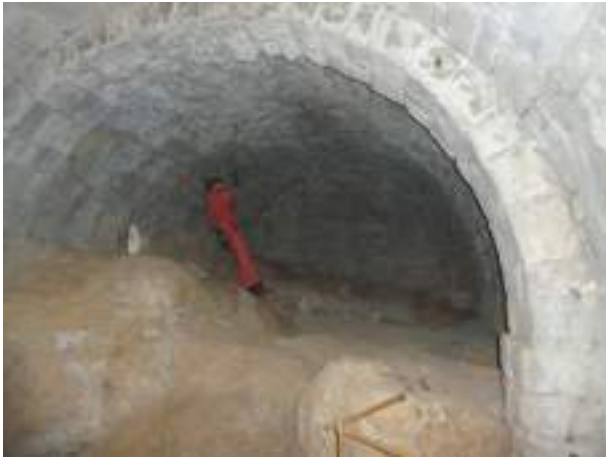
Les parements de la salle basse de l'aile orientale font apparaître des ressorties d'humidité localisées en partie basse du gouttereau Est et sur la dernière travée, côté Nord.

Traces d'humidité sur voûtement de la travée Nord

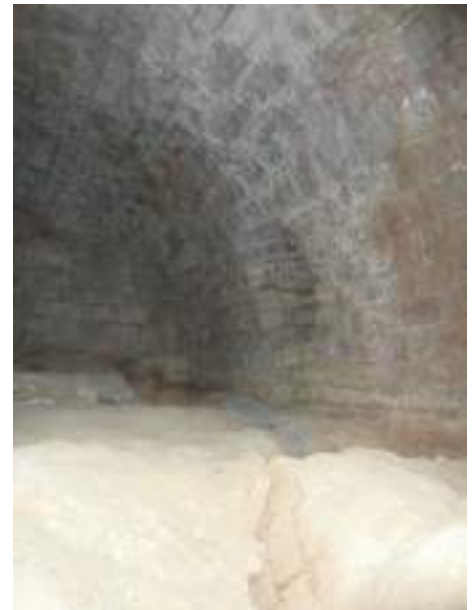
Ressorties d'humidité sur gouttereau Est

Le niveau du sol extérieur (actuelle cour du collège), constitué de terres végétales et remblais, est supérieur à celui du sol intérieur actuel. L'absence de dispositif de recueillement et d'évacuation des eaux en pied d'élévation ne permet pas l'assèchement des maçonneries. Les maçonneries de libages sont rendues humides. Les eaux pénètrent progressivement à l'intérieur des maçonneries, et remontent par capillarité, provoquant ensuite le lessivement des maçonneries internes et à la perte de cohésion de ces dernières.

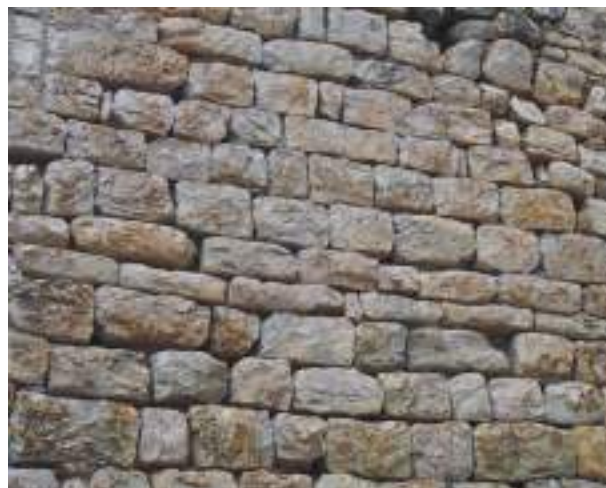
Le traitement des parements, laissés apparents, bien que ne remettant pas en cause la pérennité des ouvrages à court terme, ne permet pas la mise en valeur des quelques éléments d'architecture qui ponctuent chacune des élévations extérieures.

Parements de moellons non équarris déjoints

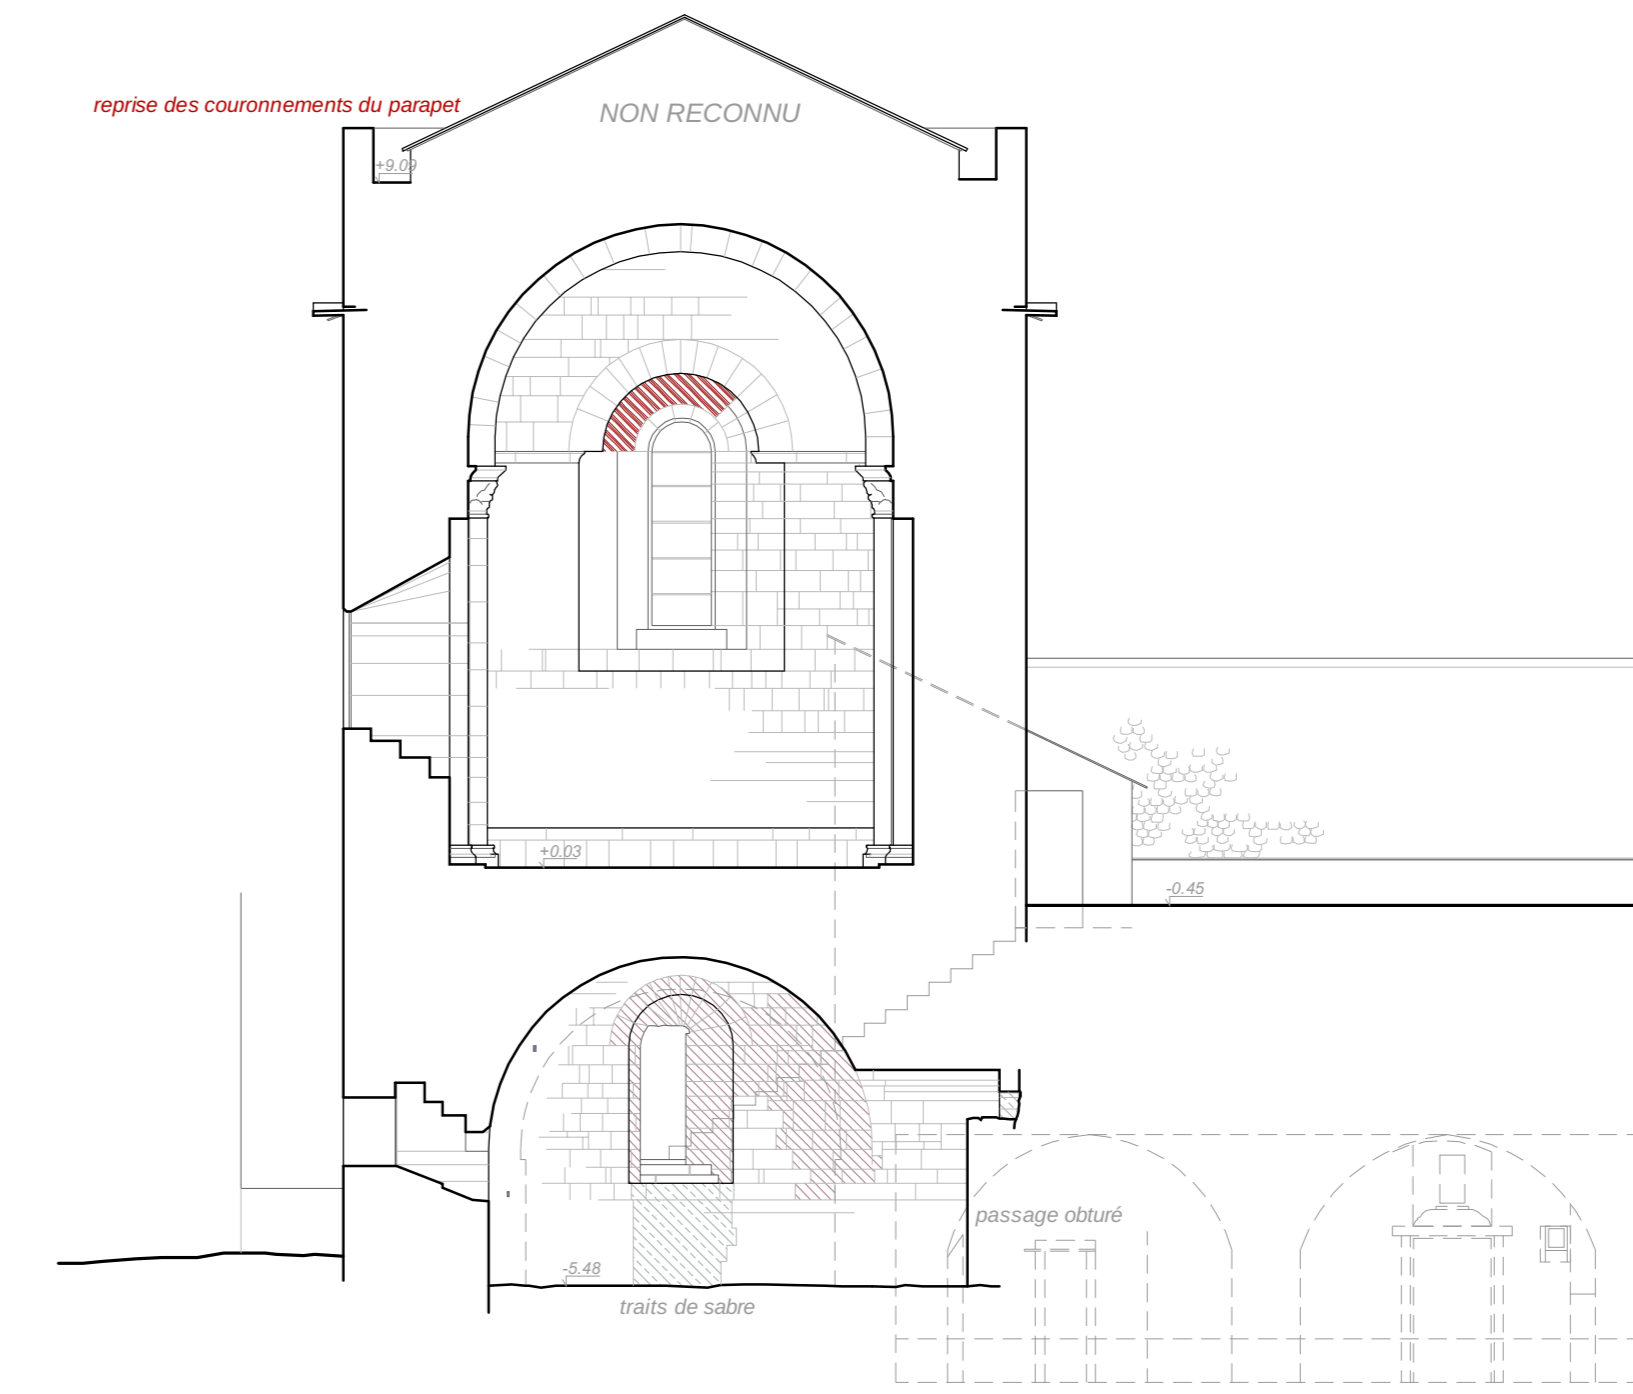
ETAT SANITAIRE

- Développement de végétation, mousse et lichen
- Humidité

- Rejointoiement en recherche à la chaux
 - Injections ponctuelles
 - Piquage des joints ciment
 - Rejointoiement fin à la chaux
- Reprise de parement - complément ponctuel

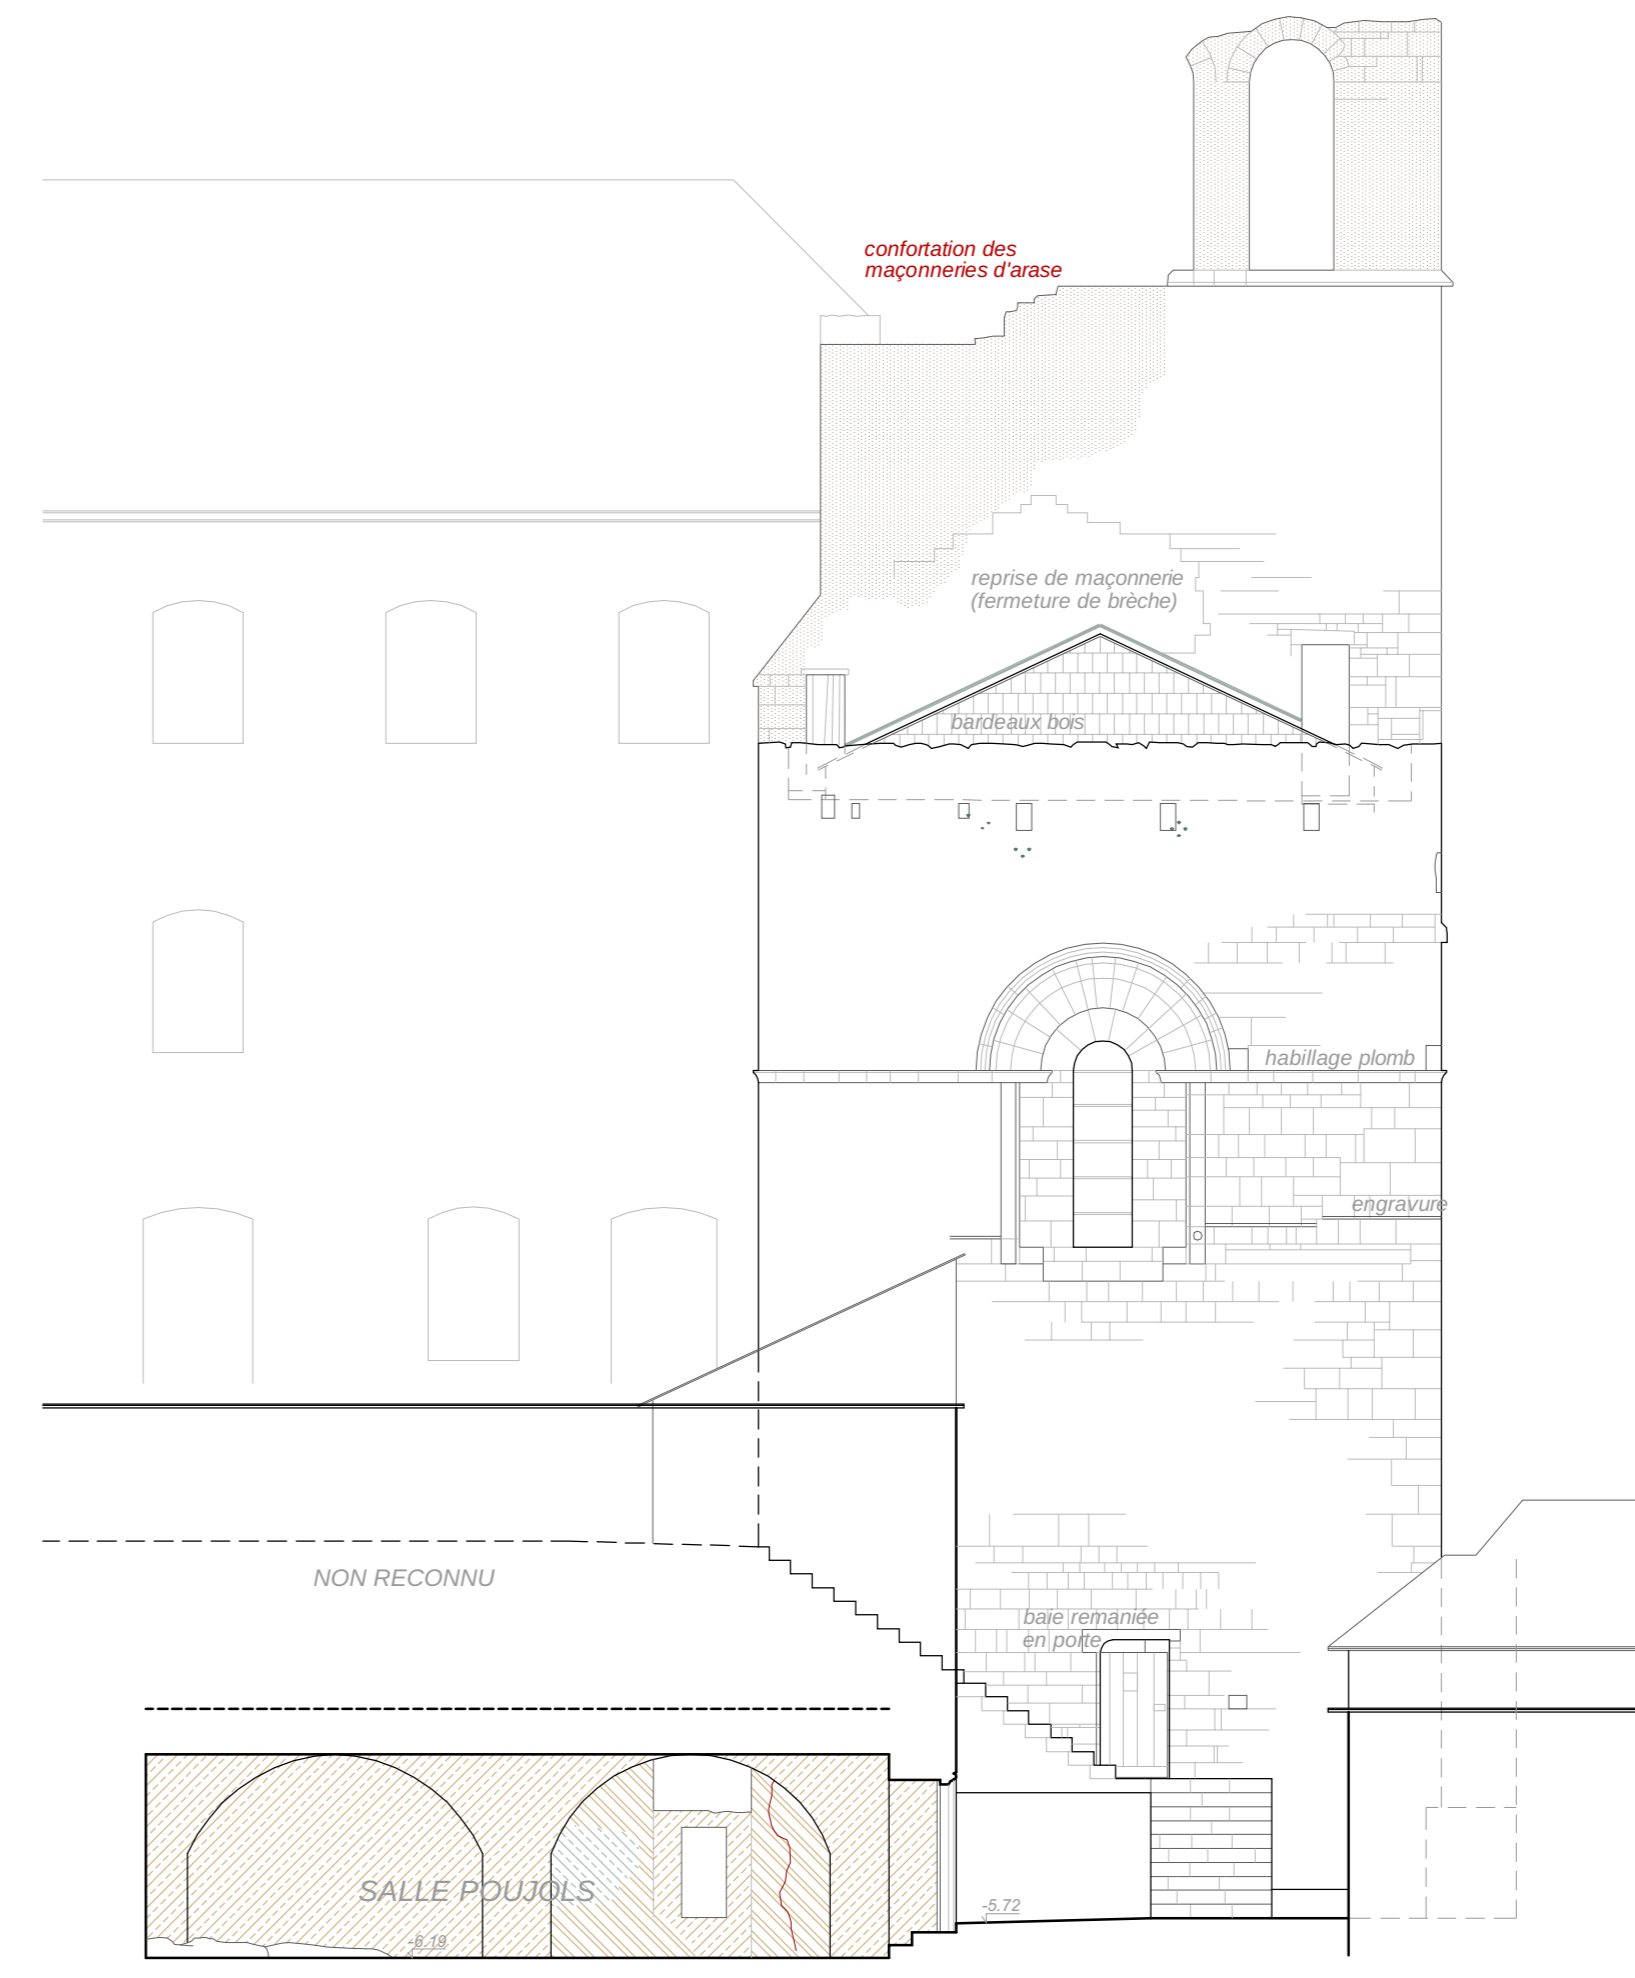
ETAT SANITAIRE

- Fissure
- Trait de sabre
- Développement de végétation, mousse et lichen
- Salissure / humidité

- Dégagement et rejointoiement en profondeur au mortier de chaux
- Eradication, suppression
- Brossage
- Brossage - Nettoyage
- Rejointoiement en recherche à la chaux
- Injections ponctuelles
- Piquage des joints ciment
- Rejointoiement fin à la chaux
- Reprise de parement - complément ponctuel
- Piquage des joints et enduits pulvérulents ou ciment
- Rejointoiement en profondeur
- Réfection d'un enduit à pierre vue à la chaux

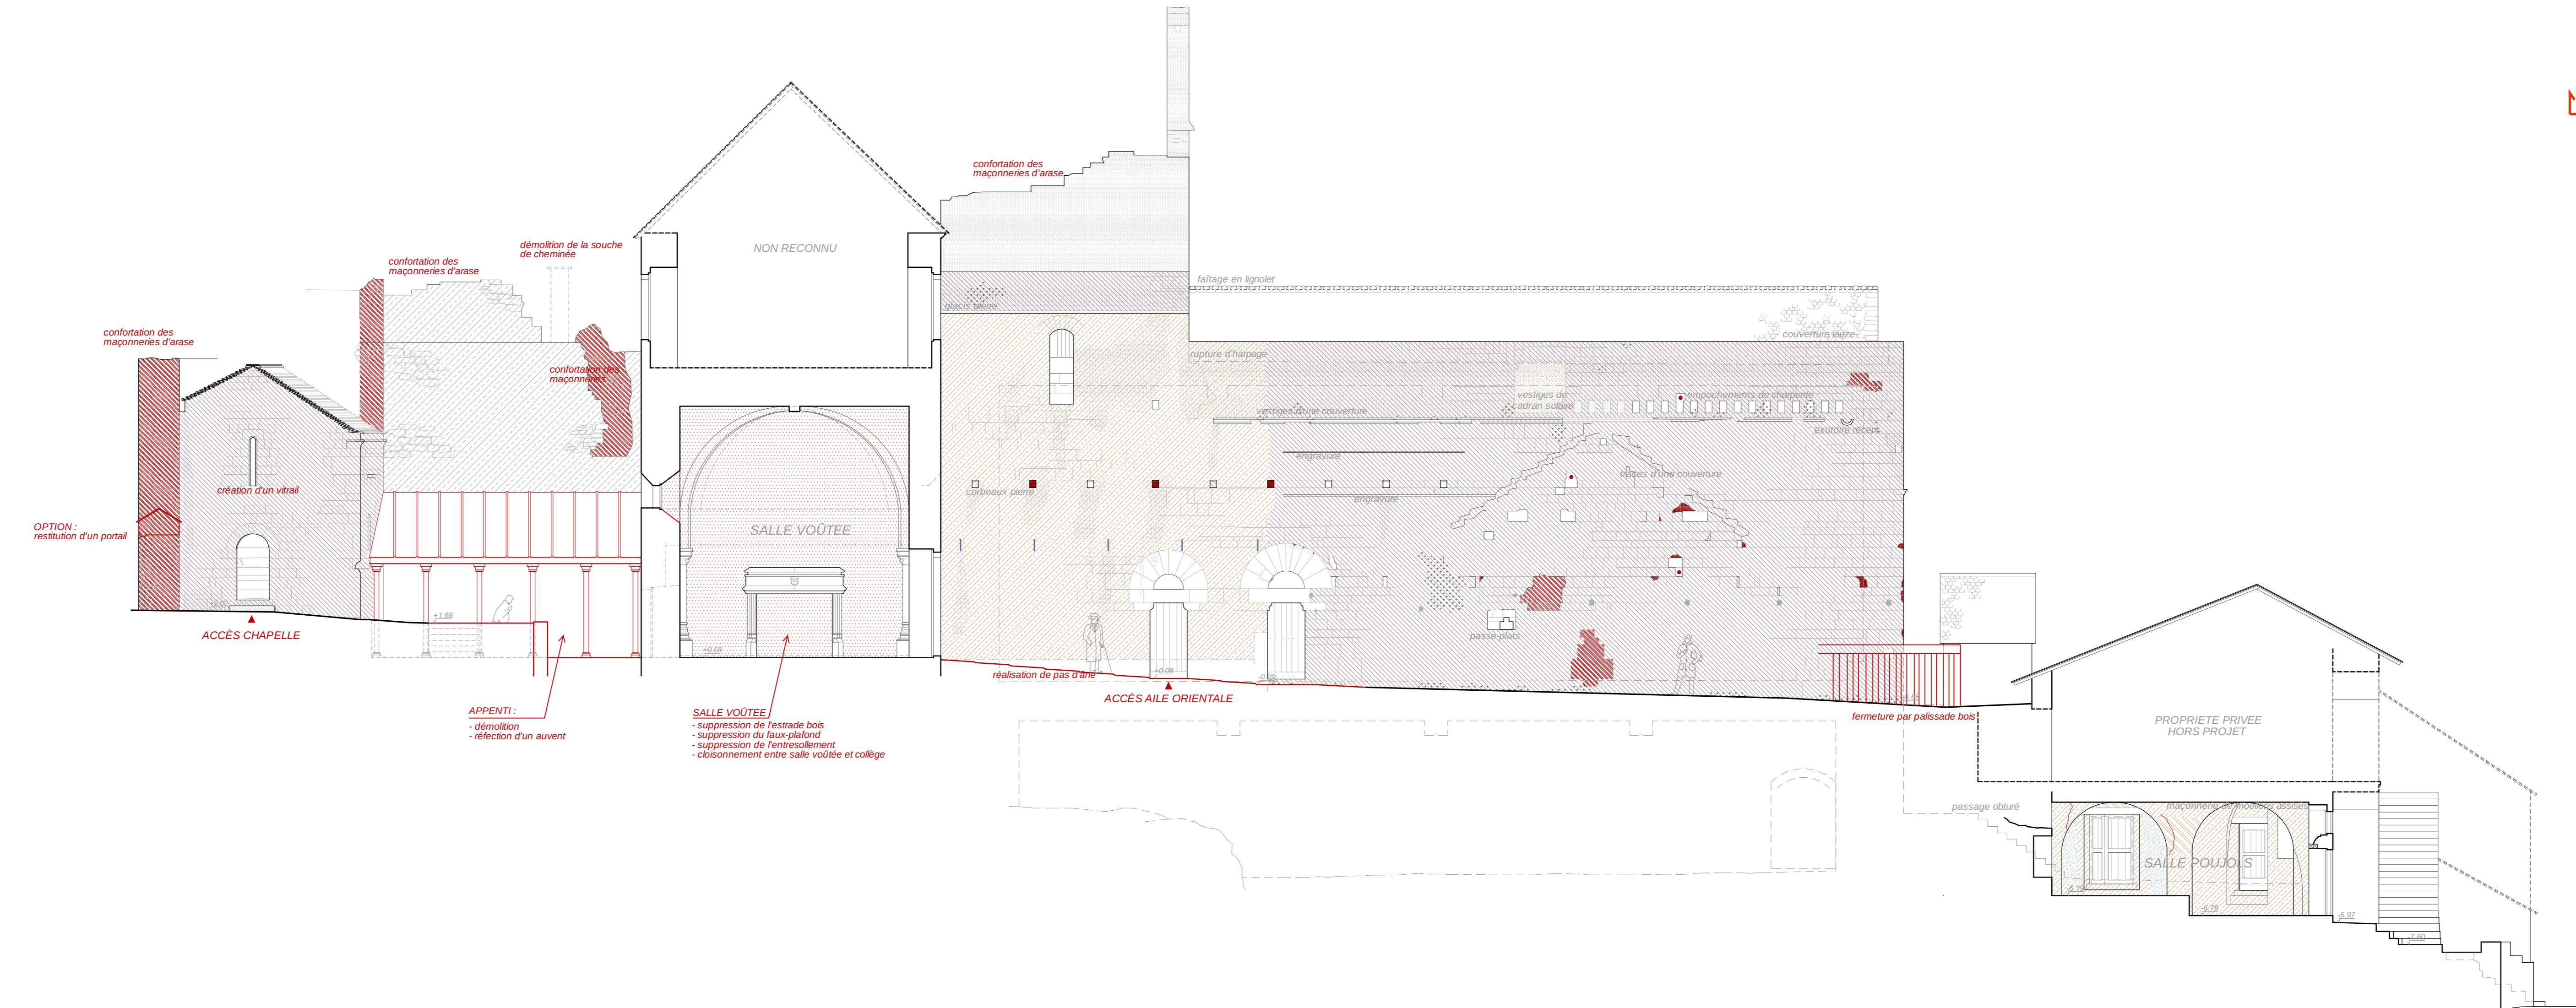
ETAT SANITAIRE

- Fissure
- Trait de sabre
- Développement de végétation, mousse et lichen
- Salissure
- Ouvrage métallique rapporté
- Maçonnerie désorganisée
