LOZÈRE - SAINTE-ÉNIMIE

Ancienne abbaye

PROJET DE RESTAURATION ET D'AMÉNAGEMENT de l'ensemble composé de la CHAPELLE SAINTE-MADELEINE, de l'AILE ORIENTALE, de la SALLE VOÛTÉE et de la SALLE POUJOLS

Août 2019

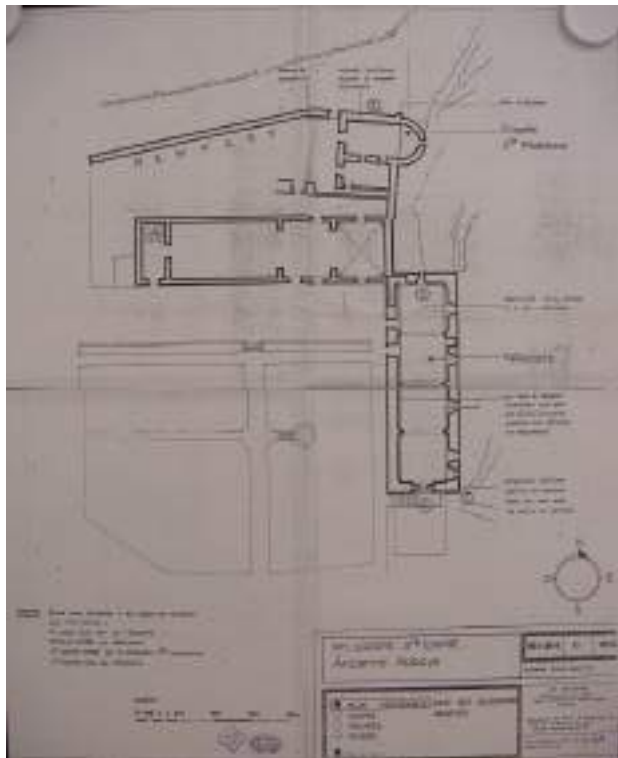
Plan - état des désordres - J-P Dufoix - 1978
Médiathèque de l'Architecture et du Patrimoine - 0082-048-2004

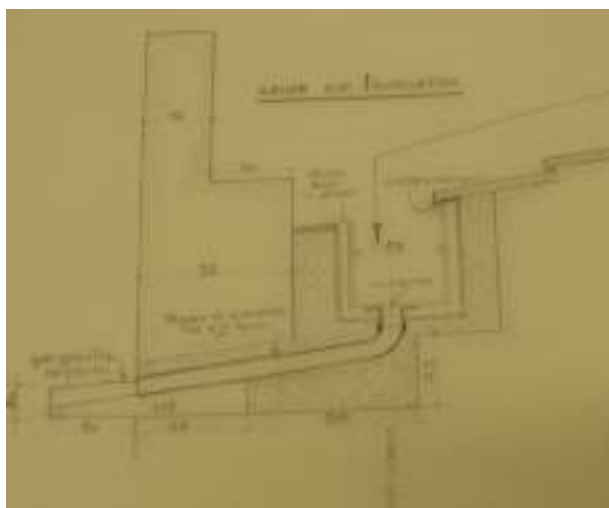
Cheneau sur nef en versant Ouest - attachement figuré n°3 - Michel Hermite, A.C.M.H., Entreprise Séle & Cie, Février 1933 - Médiathèque de l'Architecture et du Patrimoine

Travaux de mise hors d'eau de la couverture du réfectoire - *Michel Hermite, A.C.M.H., puis Jean-Claude Rochette, A.C.M.H.*

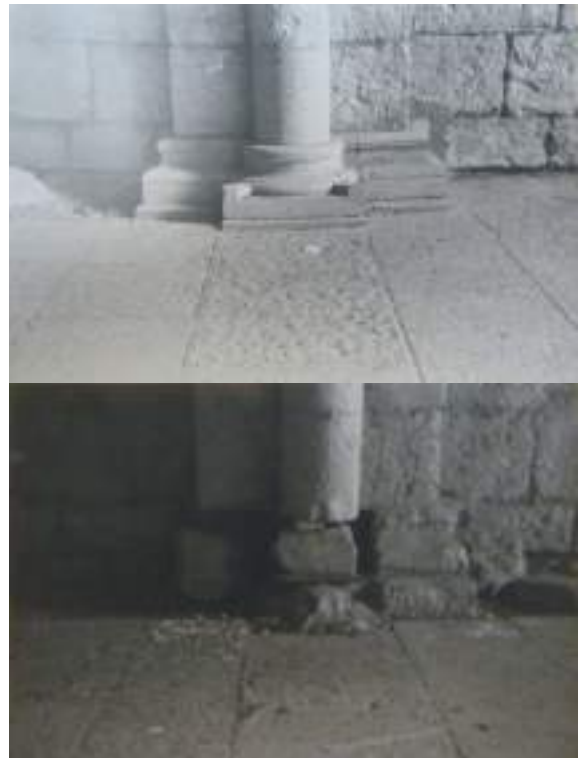
Restauration engagée et inachevée : "Une réfection des bases a été effectuée il y a plusieurs années. Pour assurer une continuité de restauration, il est prévu de rétablir les bases dont il subsiste l'indication précise de mouluration, le fragment ancien étant conservé intact" - Michel Dufoix, A.C.M.H., 1981 - Médiathèque de l'Architecture et du Patrimoine

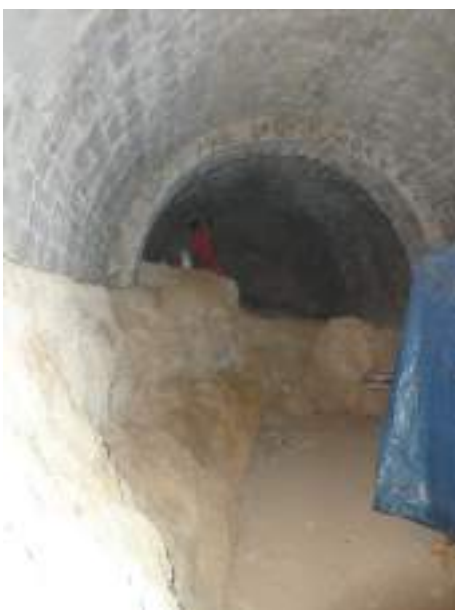
Côtés Ouest et Nord, le niveau bas est semi-enterré. Les gouttereaux sont bâtis directement sur la roche qui affleure dans le volume de la salle voûtée. La salle est couverte d'une voûte continue en berceau plein cintre scandée par trois doubleaux.

Affleurement de la roche

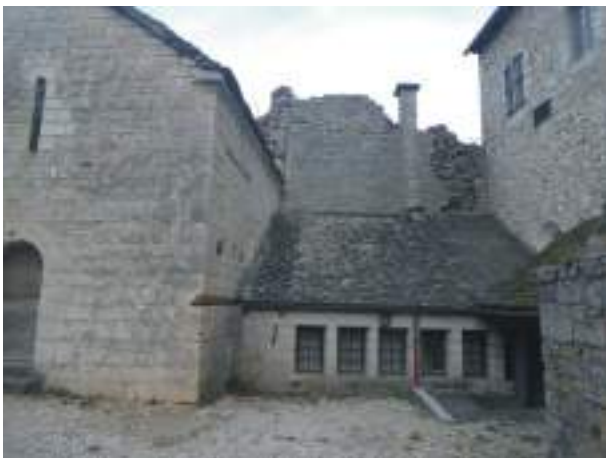
Construction XX^e accolée à la chapelle XII^e et à l'aile Nord XIX^e

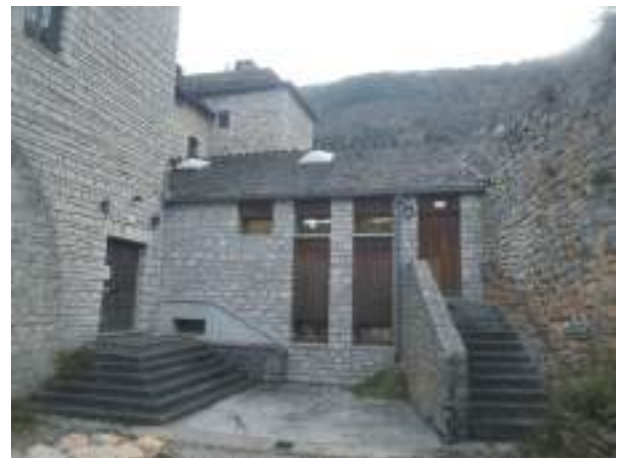
Construction XX^e bâtie entre à le mur d'enceinte et à l'aile Nord XIX^e

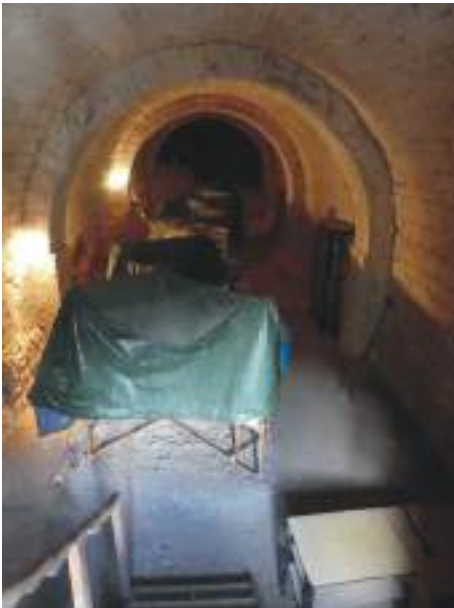
Toutefois, le manque de lumière naturelle dans la salle basse nécessite l'installation d'un éclairage artificiel complémentaire pour toute ouverture au public.

Volume obscur de la salle basse

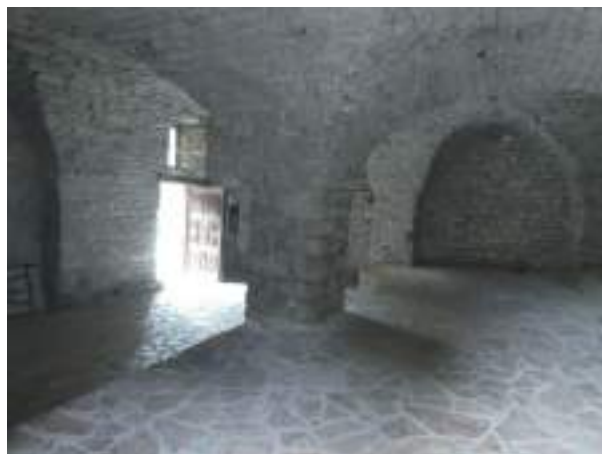
La salle Poujols offre un espace très sombre voire obscur. L'espace semi-enterré ne dispose d'aucune ouverture vers l'extérieur pouvant apporter de la lumière, hormis des portes pleines.
Un caractère d'intimité se dégage ainsi de ce volume au plan proche du carré, de faible hauteur et scindé en quatre travées égales reposant sur un support central.

Néanmoins, le traitement uniforme des parements, en maçonnerie de moellons rejointoyés, ne permet pas de faire ressortir les différents éléments constitutifs de la pièce (voûtes d'arêtes, remplissage maçonné, tailloir, niche, vestiges archéologiques, ...). Une réflexion sur le traitement des parements pourra être menée dans le cadre d'une mise en valeur de cet espace.

Volume bas et sombre de la Salle Poujols

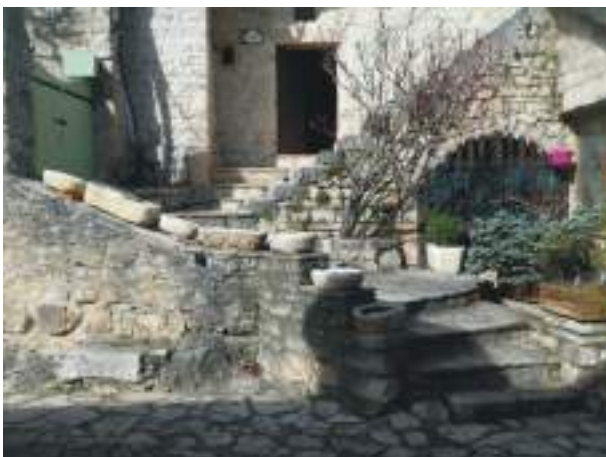
A. Enchevêtrement d'escaliers

En effet, en partie basse, les emmarchements d'accès à la salle Pujols sont communs avec les accès aux propriétés privées voisines.

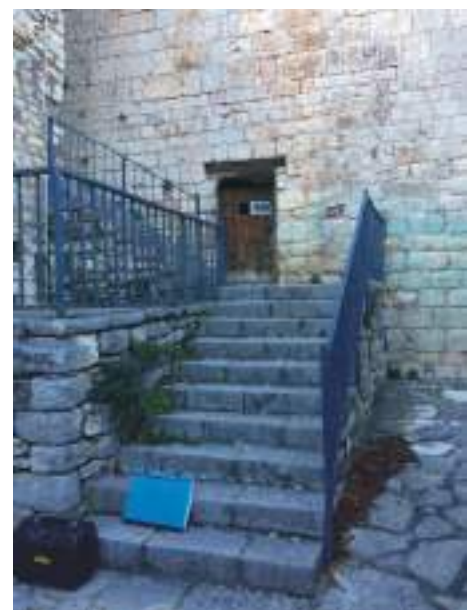
(B) Le parcours se poursuit ensuite par la traversée d'une cour sur laquelle se dresse le pignon Sud de l'aile orientale. Un escalier rapporté, à deux volées maçonnées, la relie à la cour intermédiaire. La première volée dessert le niveau inférieur de l'aile orientale qui demeure fermé au public. (C) L'escalier se poursuit par une volée étroite jusqu'au niveau de la cour du collège, à partir duquel s'effectue l'accès à l'ancien réfectoire où s'achève la visite.

B. Escalier à double volée

L'escalier rapporté récemment reliant la cour du collège à la cour basse est démolli au profit d'une volée droite adossée au bâtiment de la salle Pujols afin de dégager l'élévation Sud de l'aile orientale.

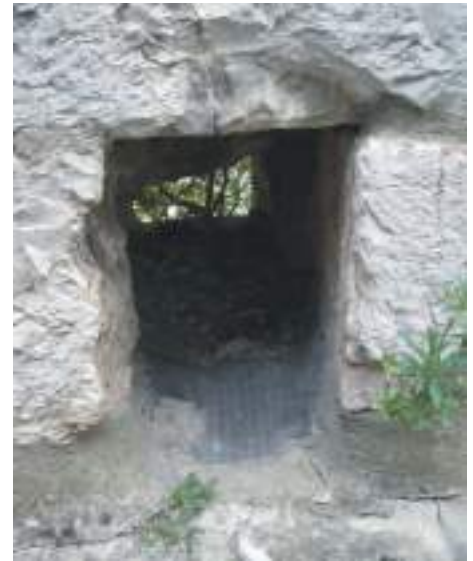
Toutefois, l'état actuel montre un déjoints de ces dalles qui favorise le développement de végétation et de mousses dans les interstices.

La présence de solins au ciment sont également propices aux infiltrations. Les mortiers de ciment se micro-fissent et éclatent en présence d'eau et de gel.

Exutoire pour évacuation de eaux

Les eaux de pluies pénètrent entre ces dalles et s'infiltrent au travers des maçonneries du voûtain. Cela conduit au lessivage du mortier de scellement qui fragilise la structure des voûtains. A terme, l'affaissement de la voûte en berceau peut en résulter.

Les maçonneries d'arases de cette tour seront également reprises pour limiter les infiltrations et garantir leur pérennité. La reprise sera étendue aux arases de l'ensemble de l'aile orientale et de la chapelle Sainte-Madeleine.

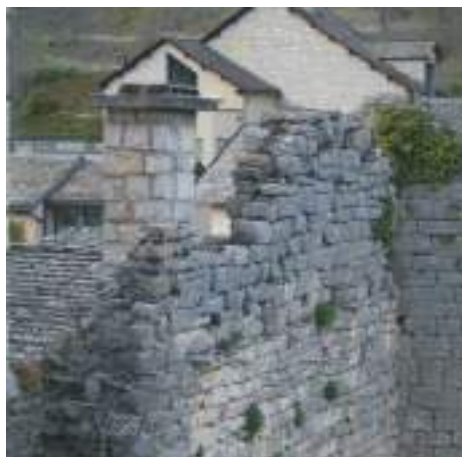
L'observation de ces maçonneries fait ressortir une désorganisation générale qui favorise les infiltrations d'eau au travers des maçonneries.

On note ainsi le descellement des pierres de couronnement des trois travées Sud, le développement de végétation, ou encore la perte de mortier de rejointoiement.

Arases désorganisées

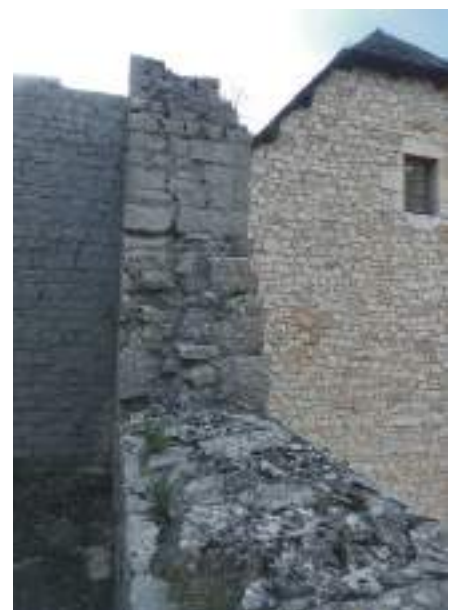
Traitement des arases au ciment et développement de mousses et végétation

La présence d'eau à l'intérieur des maçonneries est susceptible de provoquer une perte de cohésion des structures internes par lessivage des fines et création de points durs. La stabilité des murs périphériques peut s'avérer compromise.

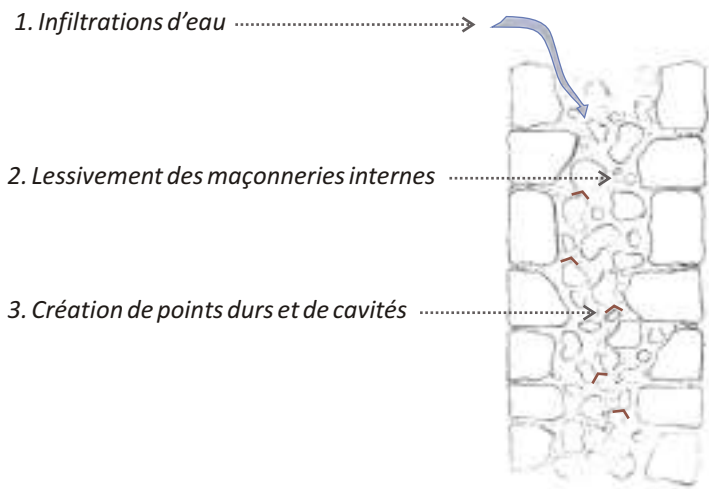
Perte de cohésion des structures internes

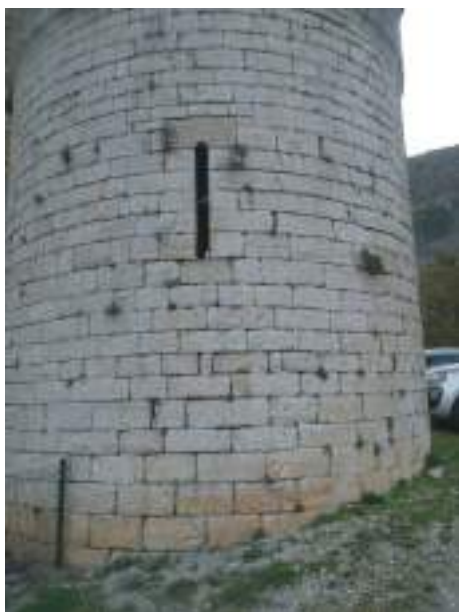
Dans l'ensemble, les parements de moellons équarris constitutifs de la chapelle et de l'aile orientale présentent un état de conservation satisfaisant. Des déjoints ponctuels sont à relever ainsi que le développement de végétation.

Déjointoiment du parement de moellons équarris du chevet de la chapelle

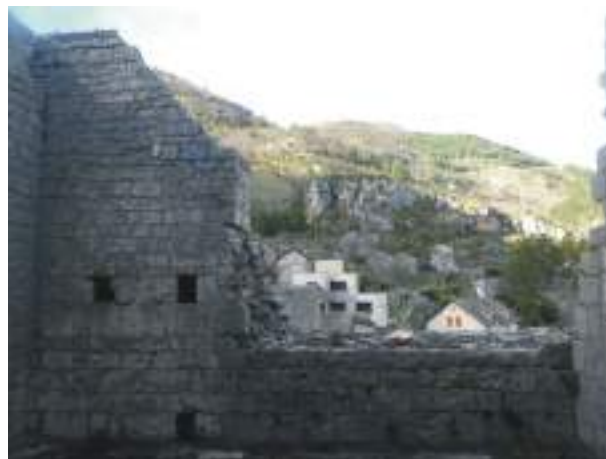
Enfin, les parements intérieurs du donjon ont été l'objet d'un rejointoiment au ciment qui empêche tout échange hydrique au sein des maçonneries.

Rejointoiment hydraulique des parements "intérieurs" de la tour-donjon

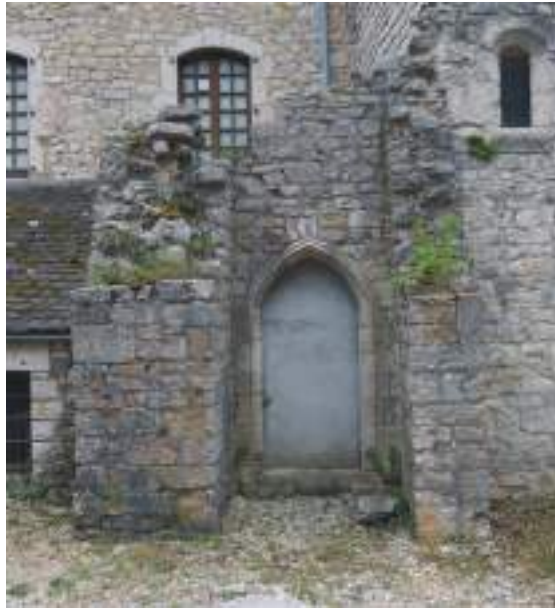
Ancienne porte de l'église conventuelle actuellement obturée

Le parcours pourra également emprunter l'ancienne porte de l'église conventuelle qui sera alors réouverte. Un élévateur sera dissimulé à l'arrière de celle-ci pour faciliter le franchissement de la différence d'altimétrie.

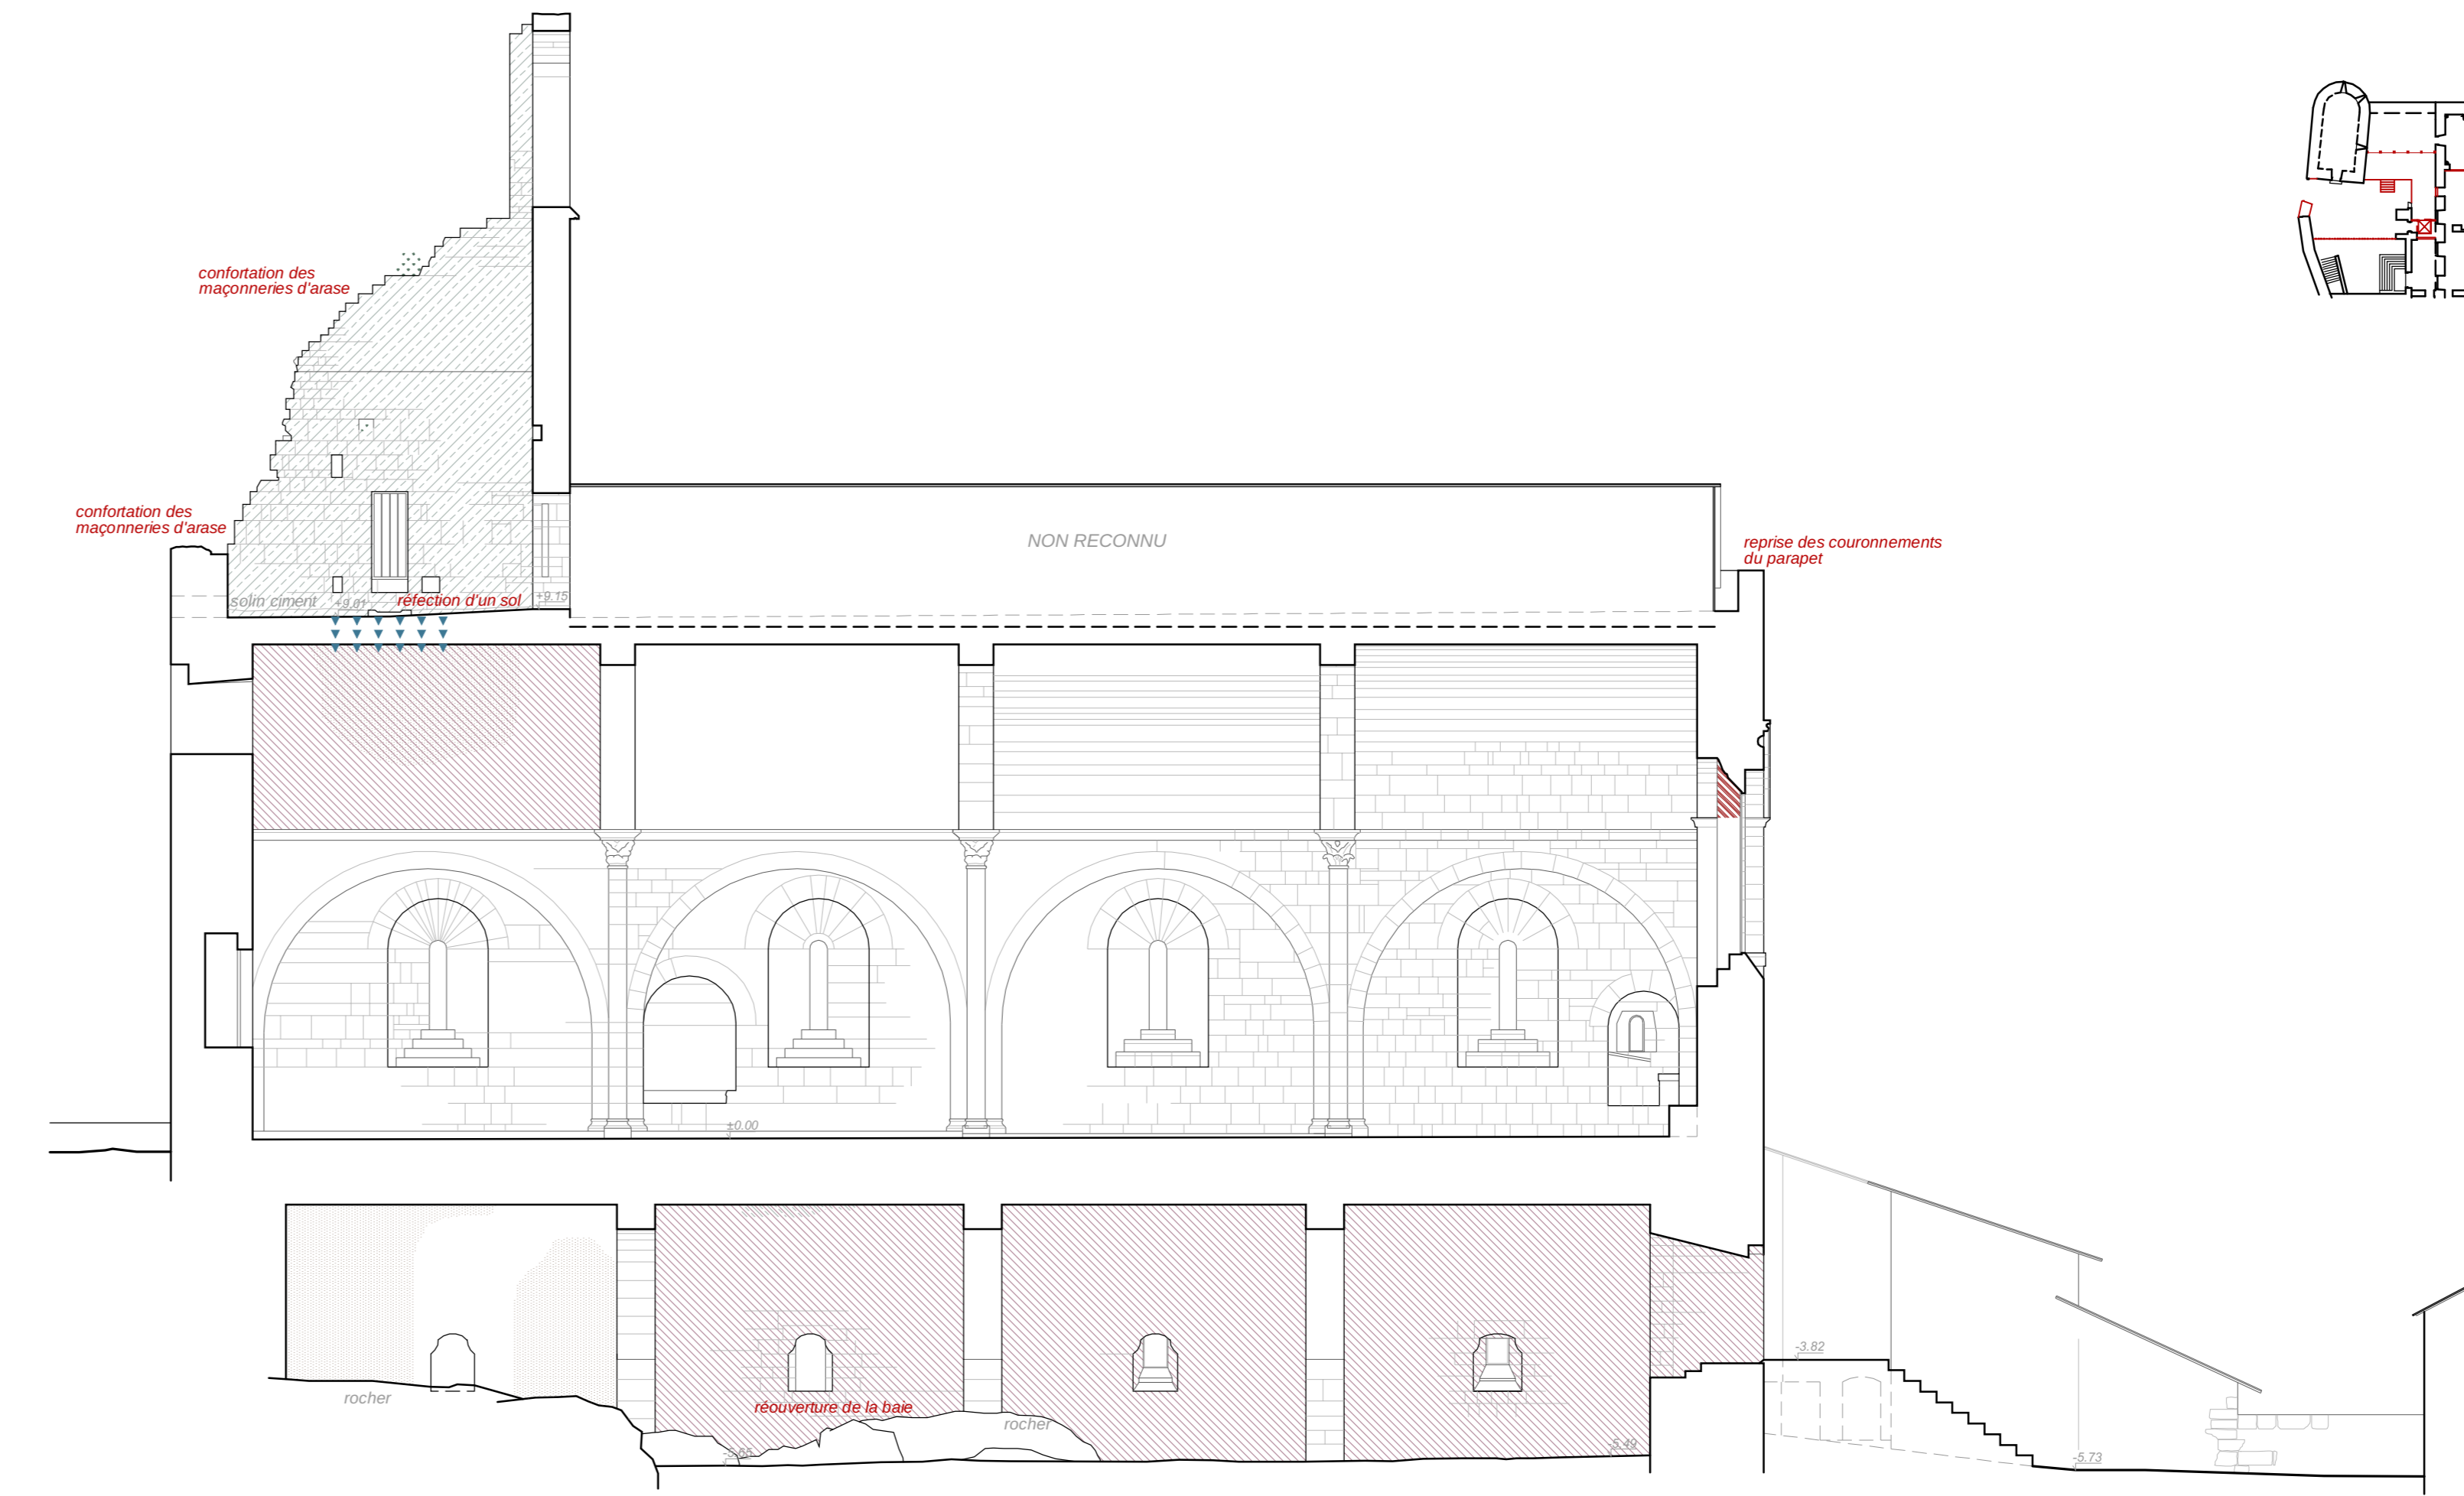
ETAT SANITAIRE

GENERAL

- Développement de végétation, mousse et lichen
- Humidité

PROJET

- Eradication, suppression
- Brossage
- Brossage - Nettoyage
- Rejointoiement à la chaux
- Rejointoiement en recherche à la chaux
- Injections ponctuelles
- Piquage des joints ciment
- Rejointoiement fin à la chaux
- Reprise de parement - complément ponctuel

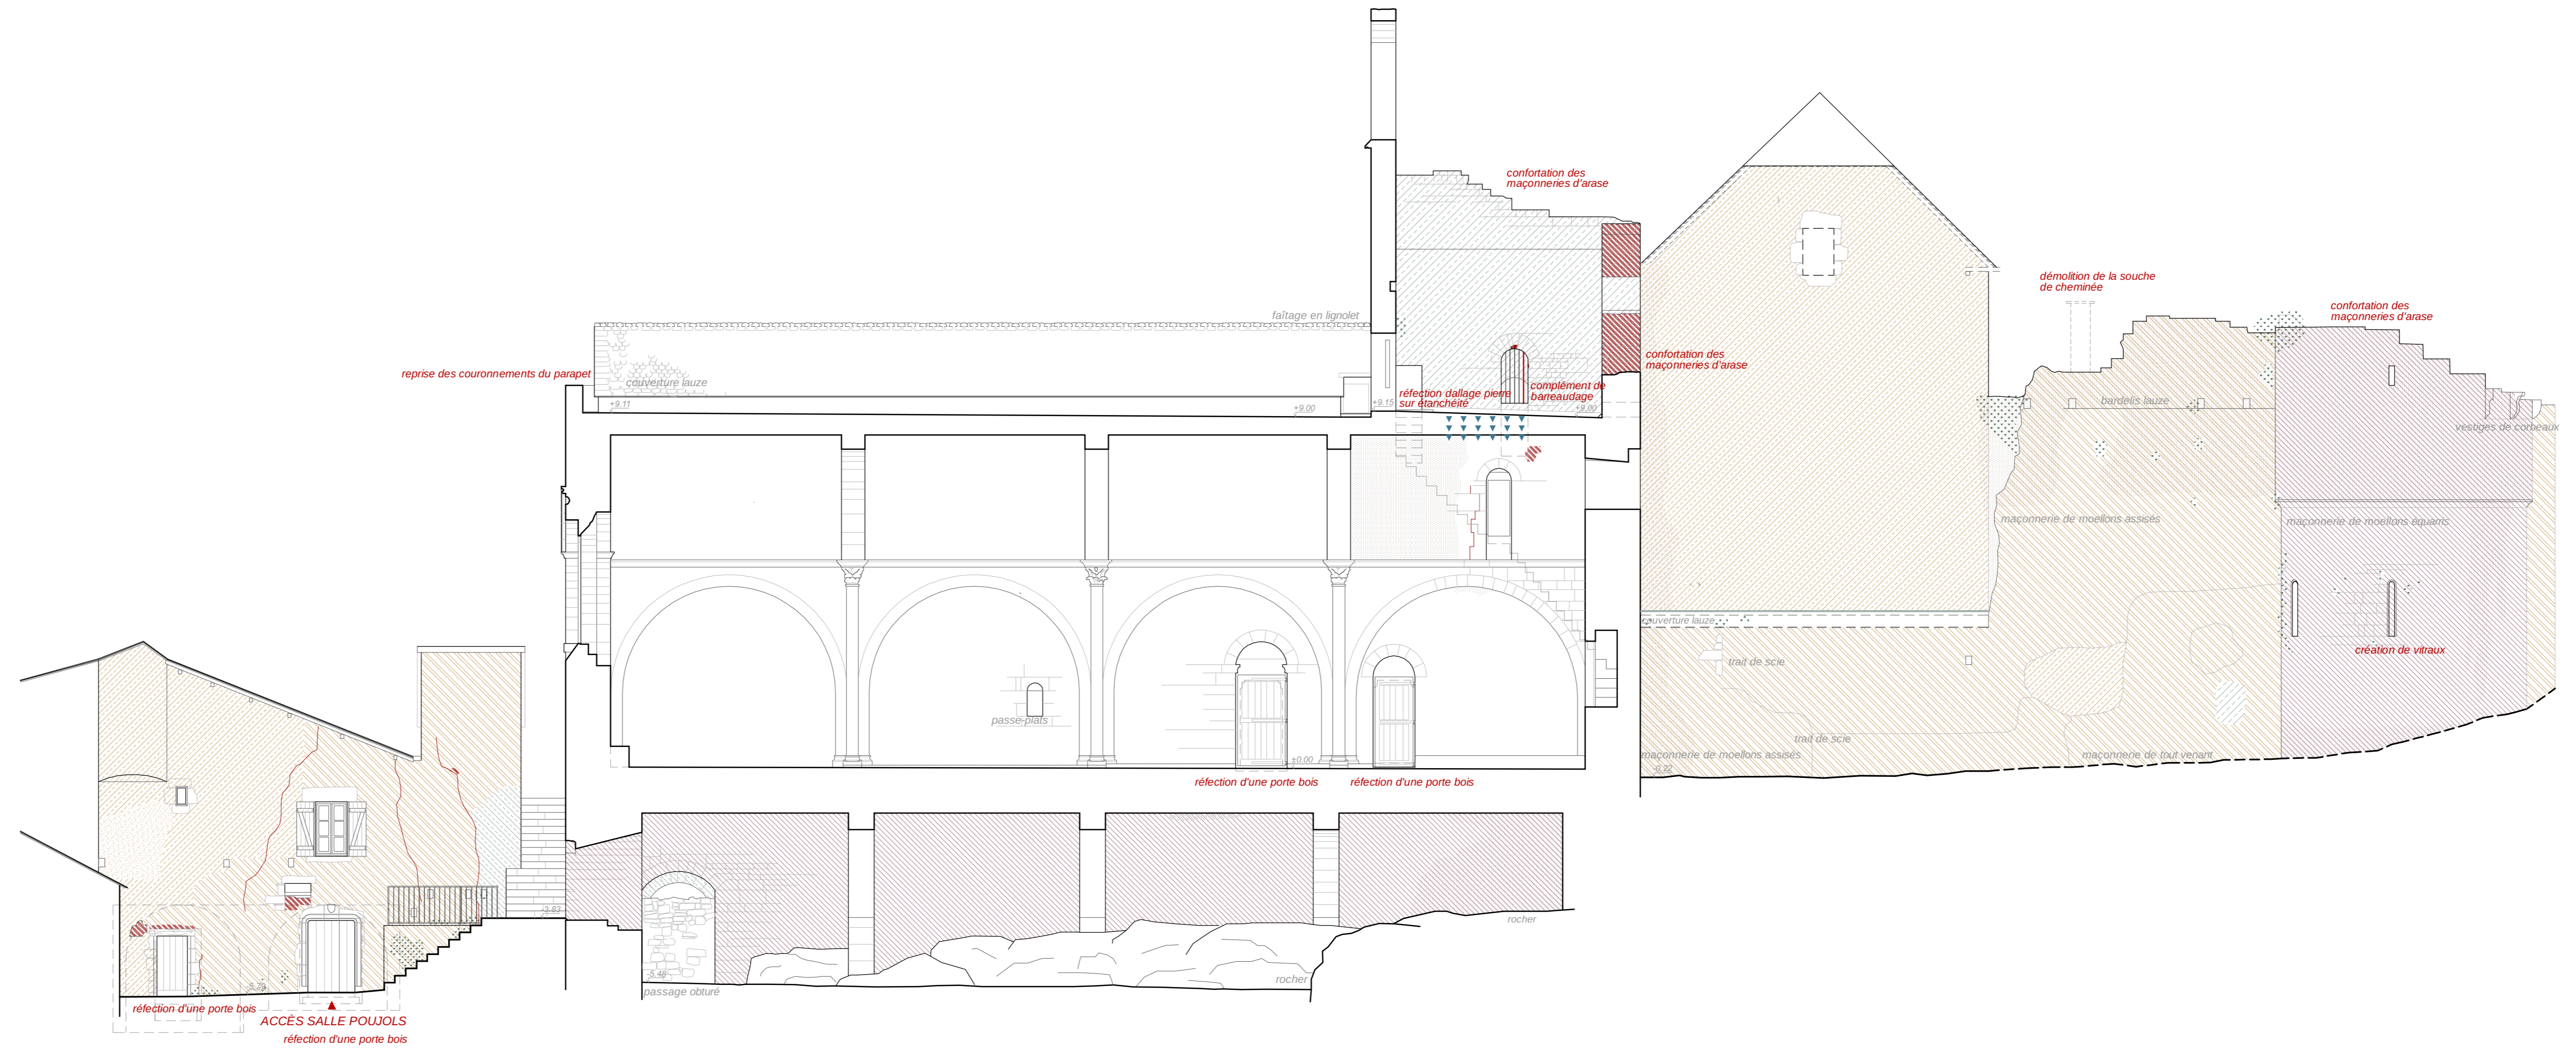
COUPE LONGITUDINALE 2
 échelle 1/100^{ème}

ETAT SANITAIRE

GENERAL

- Fissure
- Trait de sabre
- Développement de végétation, mousse et lichen
- Salissure / humidité

PROJET

- Dégagement et rejointoiement en profondeur au mortier de chaux
- Eradication, suppression
- Brossage
- Brossage - Nettoyage
- Rejointoiement en recherche à la chaux
- Injections ponctuelles
- Piquage des joints ciment
- Rejointoiement fin à la chaux
- Reprise de parement - complément ponctuel
- Piquage des joints et enduits pulvérulents ou ciment
- Rejointoiement en profondeur
- Réfection d'un enduit à pierre vue à la chaux

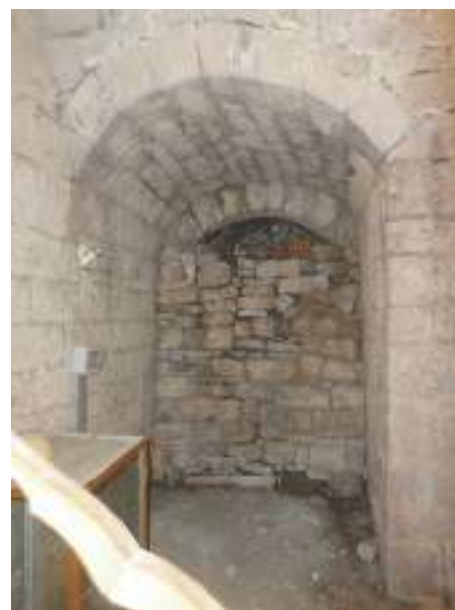
- sur le gouttereau Ouest de la salle basse, un passage est nettement identifiable. L'arc et l'ébrasement intérieur sont entièrement conservés. L'ouverture est par ailleurs bouchée avec une maçonnerie sommaire constituée de moellons à peine liaisonnés. Des terres de remblai se distinguent à l'arrière.

Passage obturé dans la salle basse de l'aile orientale

Le ménagement d'une trémie condamnée par une grille, au droit du premier passage, favorisera la ventilation naturelle de la circulation.

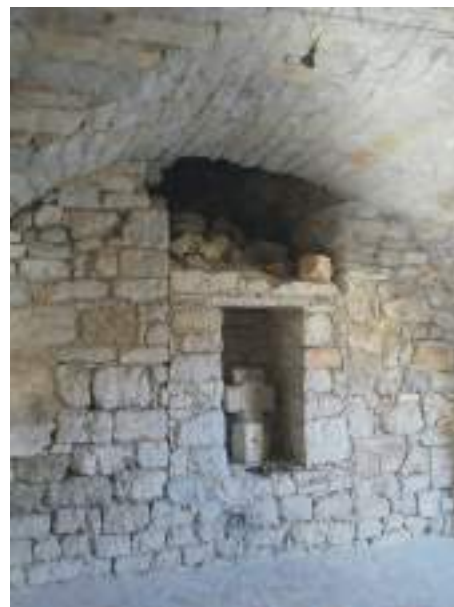
- l'ébauche d'un second passage est visible sur le mur Nord de la salle Poujols. Les jambages sont parfaitement lisibles. Une maçonnerie de moellons ferme partiellement le passage dans le plan du mur. À l'arrière, en partie supérieure, le prolongement de la voûte et la forme d'une arrière-voûture maçonnée semblent se dessiner.

Passage obturé dans la salle Poujols

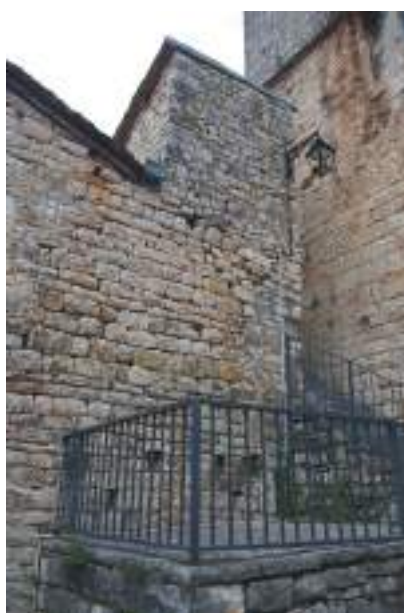
Édicule pouvant accueillir une cage d'ascenseur

L'édicule situé à l'angle Nord-Est de la salle Pujols pourra accueillir un élévateur permettant de relier le niveau de la cour du collège au niveau de la salle Pujols et de la salle basse de l'aile orientale.

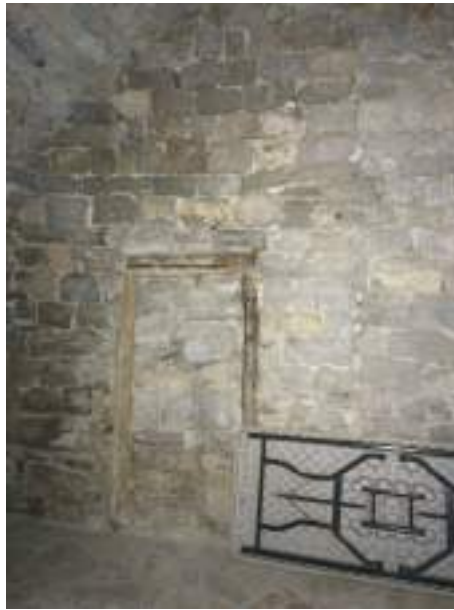
Porte obturée à restituer

La réouverture de la porte dont les jambages et linteau sont visibles sur le gouttereau Sud, permettra de rejoindre l'extérieur par l'intermédiaire d'un ascenseur.
